Miejski Zakład Gospodarki Odpadami Komunalnymi Sp. z o.o.
w Koninie
Zakład Termicznego Unieszkodliwiania Odpadów Komunalnych

Przegląd remontowy ZTUOK w 2024 roku

Całkowita naprawa główna turbiny.

IX Seminarium
„Eksploatacja zakładów TPOK - doświadczenia”
18-20 czerwca 2024 - Gdańsk

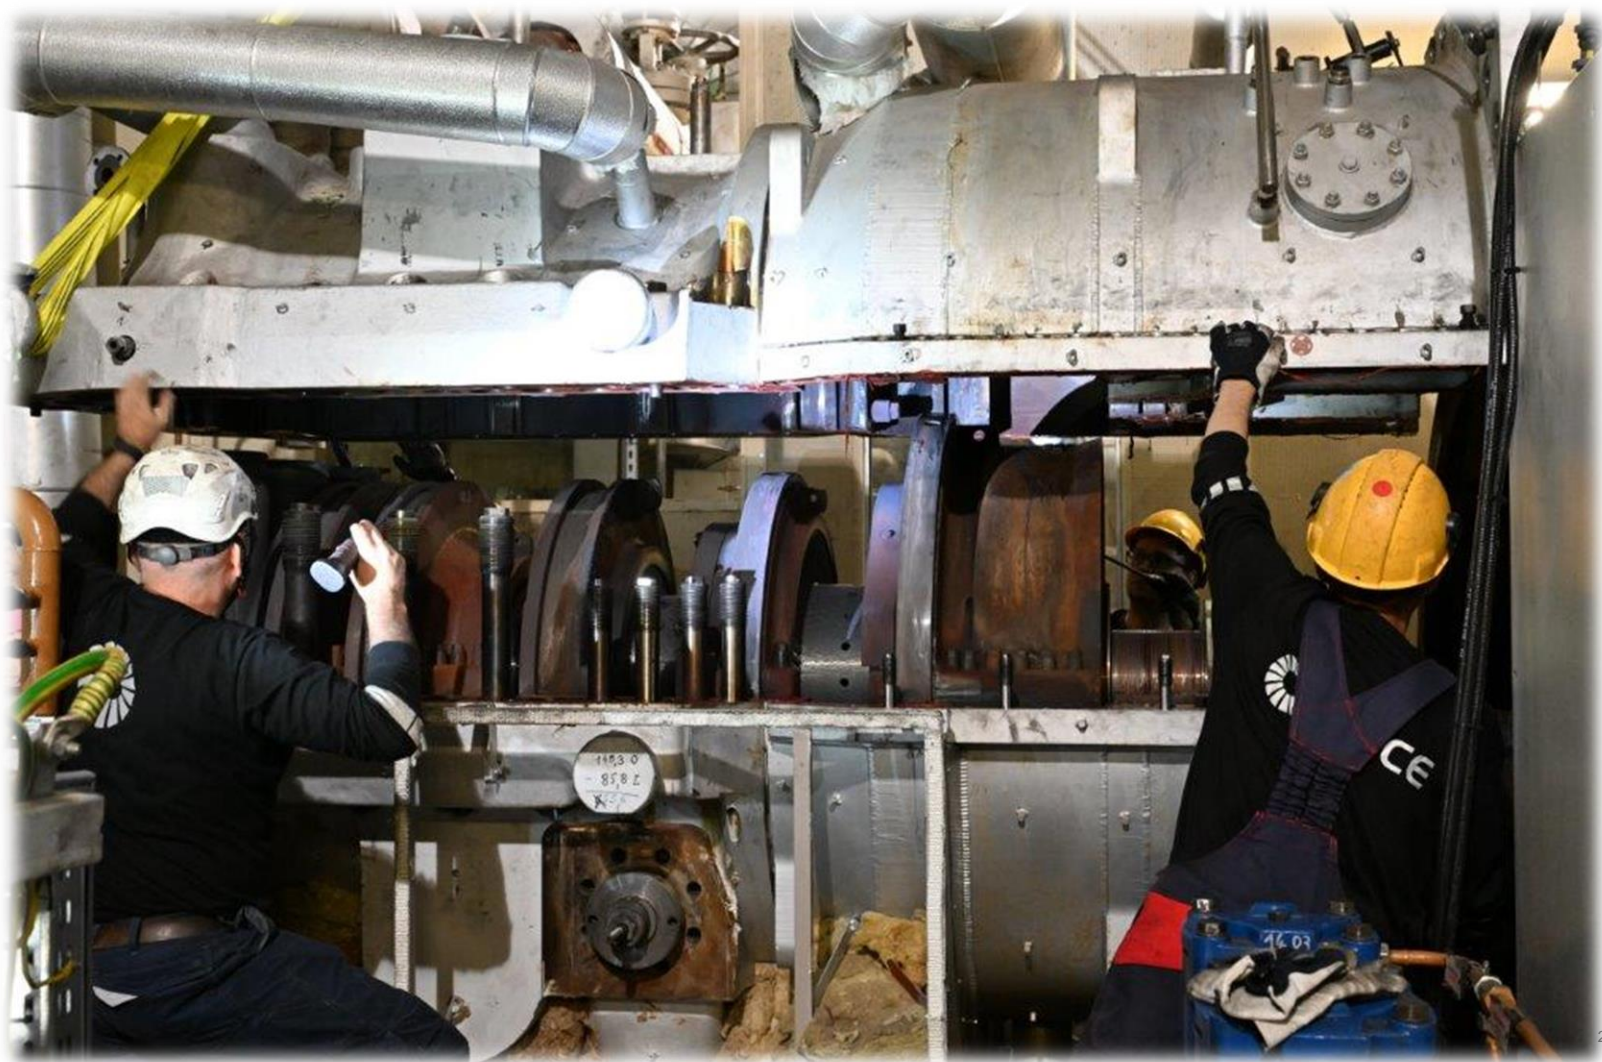
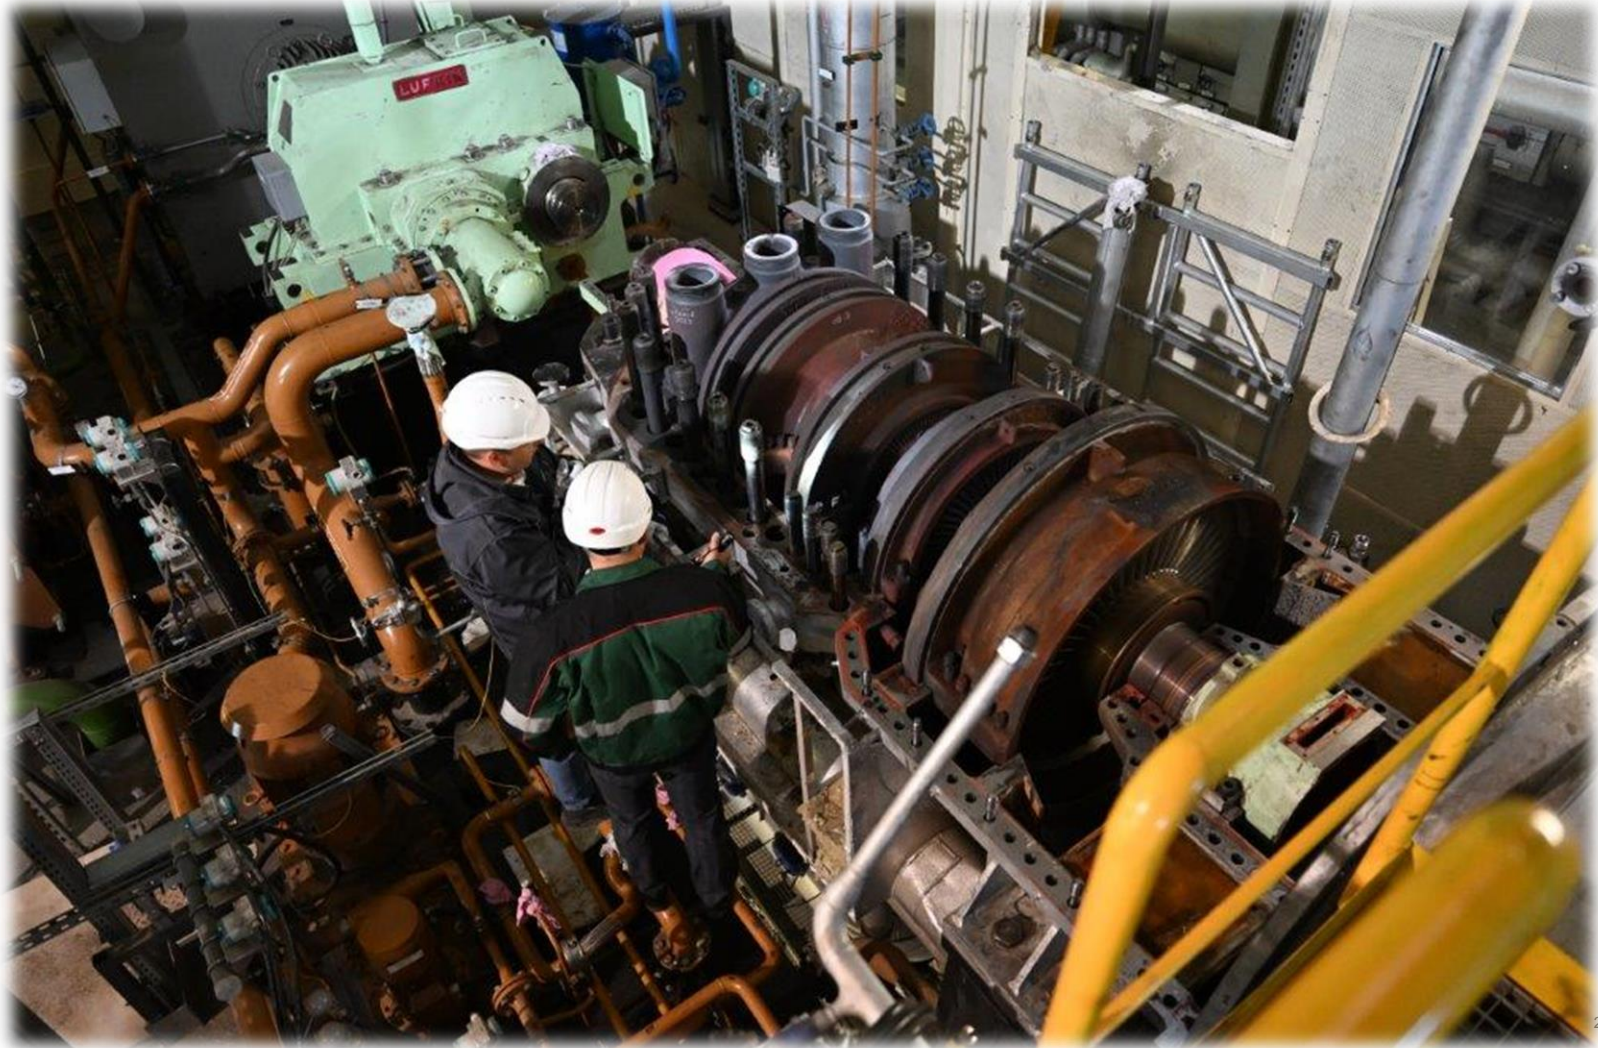
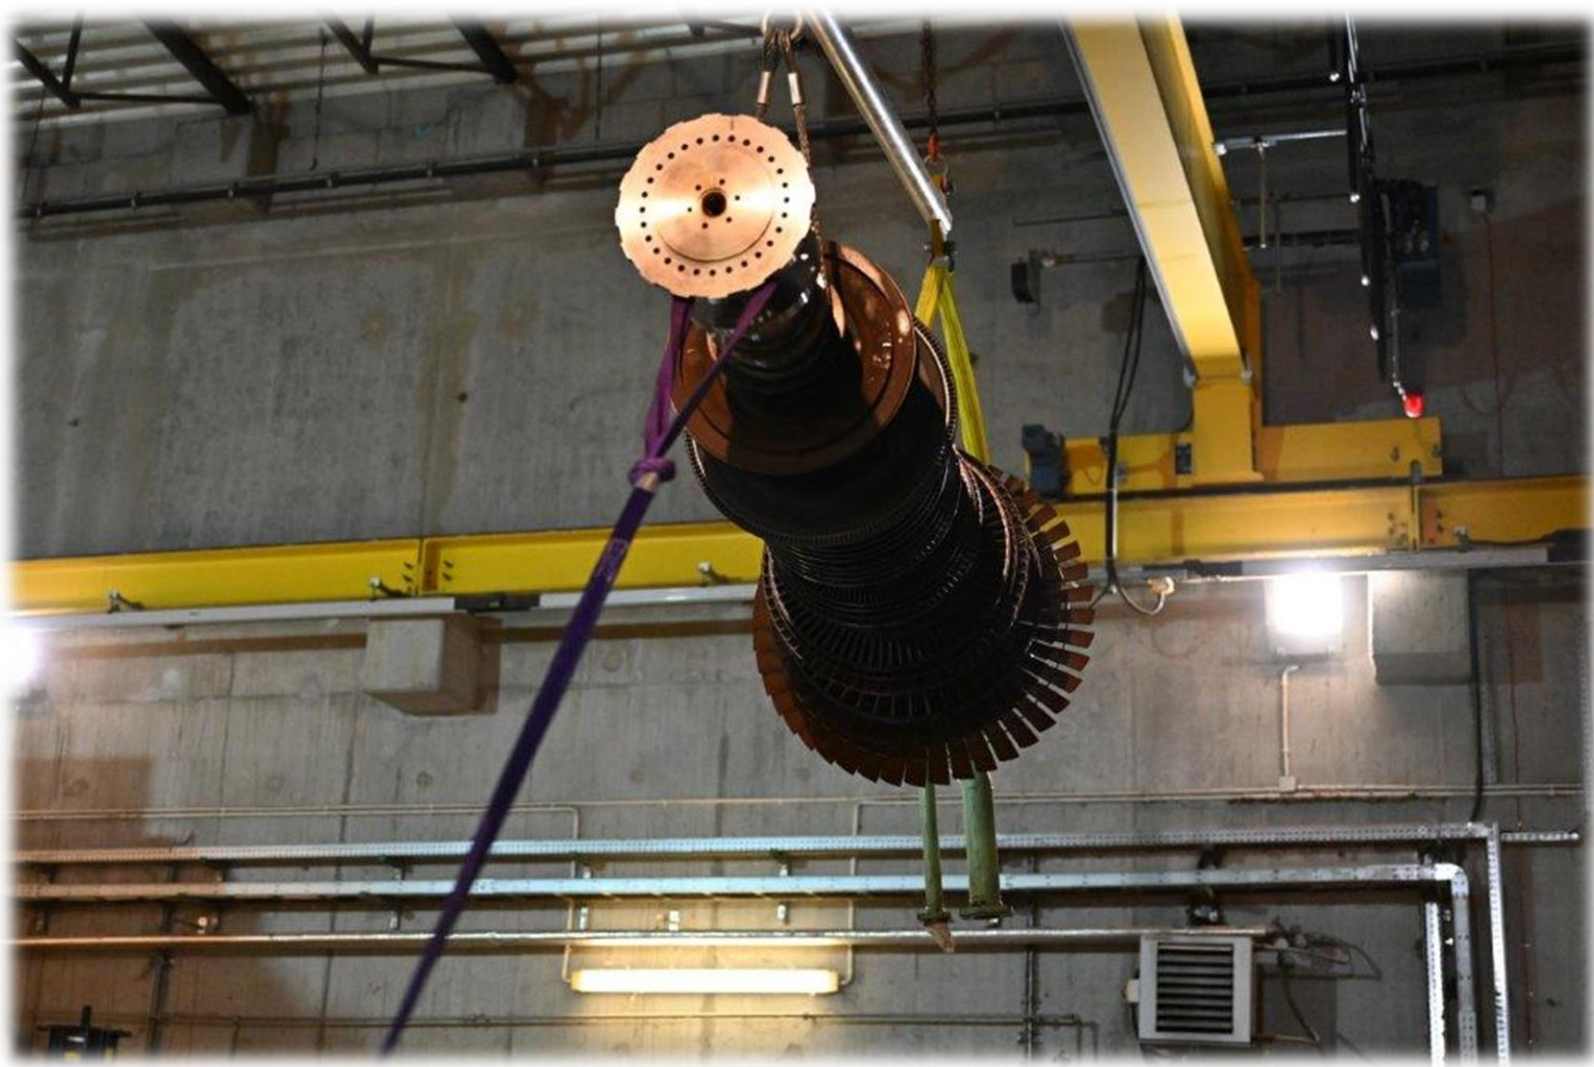
Zakres napraw warsztatowych wirnika turbiny

- ✓ Czyszczenie wirnika po transporcie i rozpakowaniu
- ✓ Pomiary wirnika przed naprawą
- ✓ Warsztatowe badania nieniszczące
- ✓ Montaż nowej blachy labiryntowej (jeśli to konieczne)
- ✓ Ręczne czyszczenie powierzchni wirnika
- ✓ Piaskowanie
- ✓ Przygotowanie wirnika do wyważania
- ✓ Dynamiczne wyważanie wirnika na odwirowni
(G 2,5 wg. ISO 1940-1 Klasa 3, Q=1 mm/s)
- ✓ Zabezpieczenie wirnika na czas transportu
- ✓ Przygotowanie wirnika do transportu i załadunek

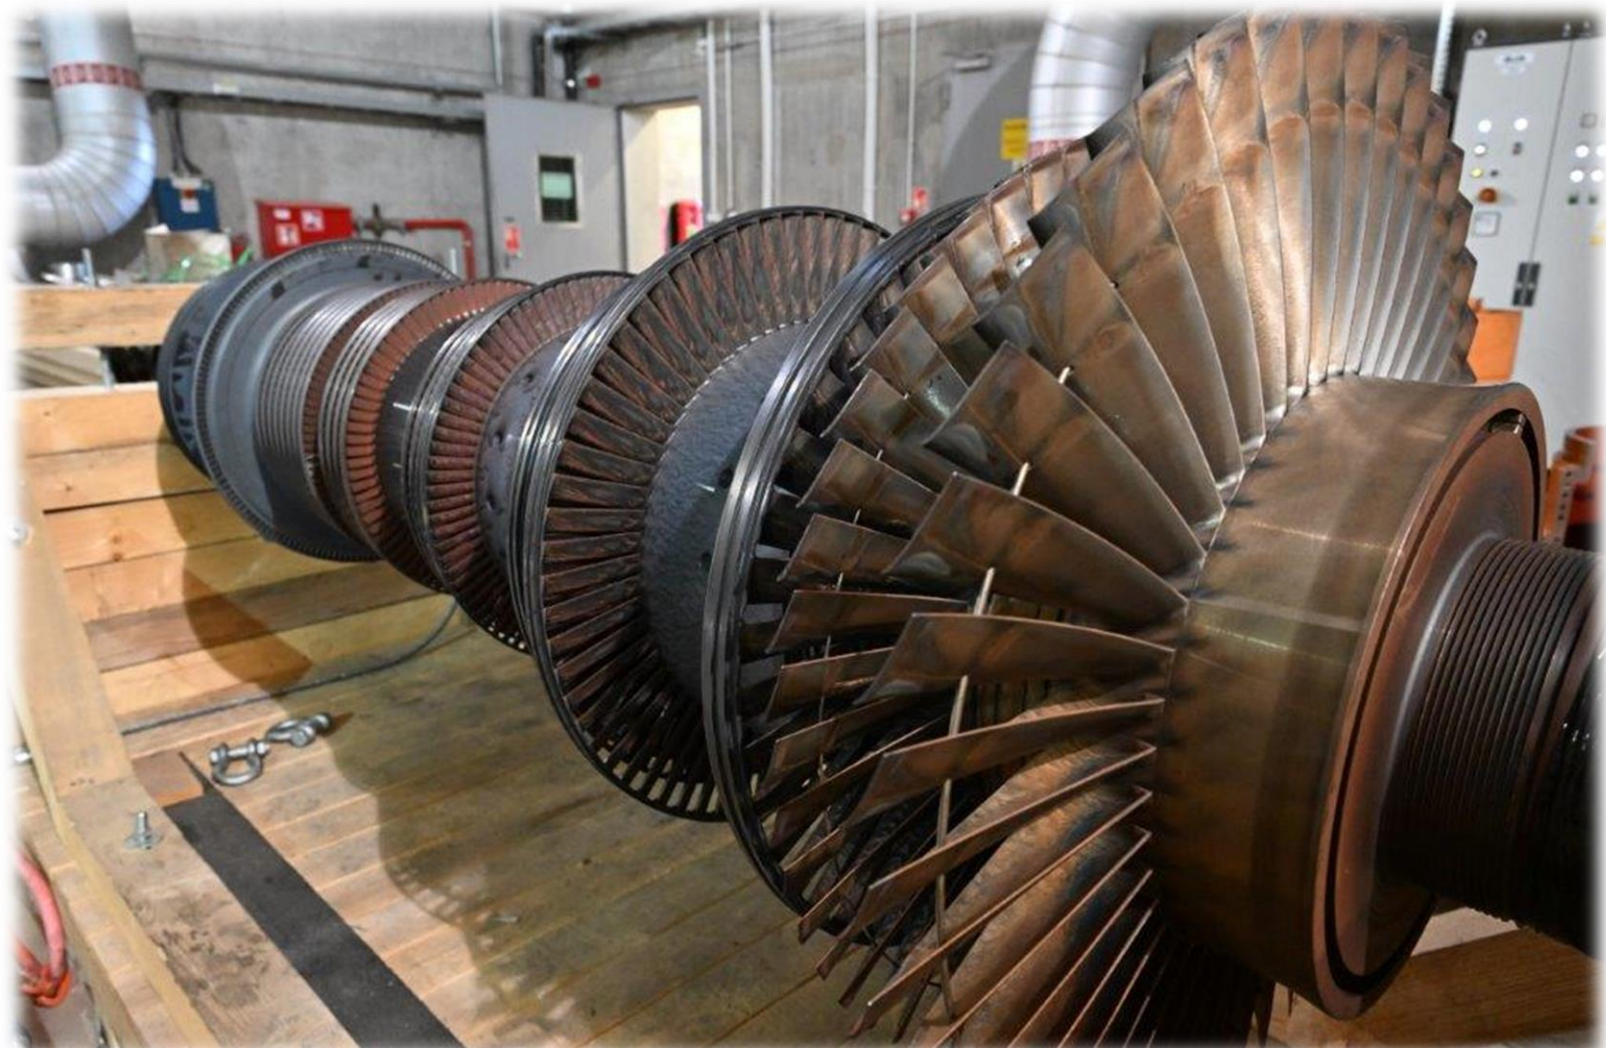
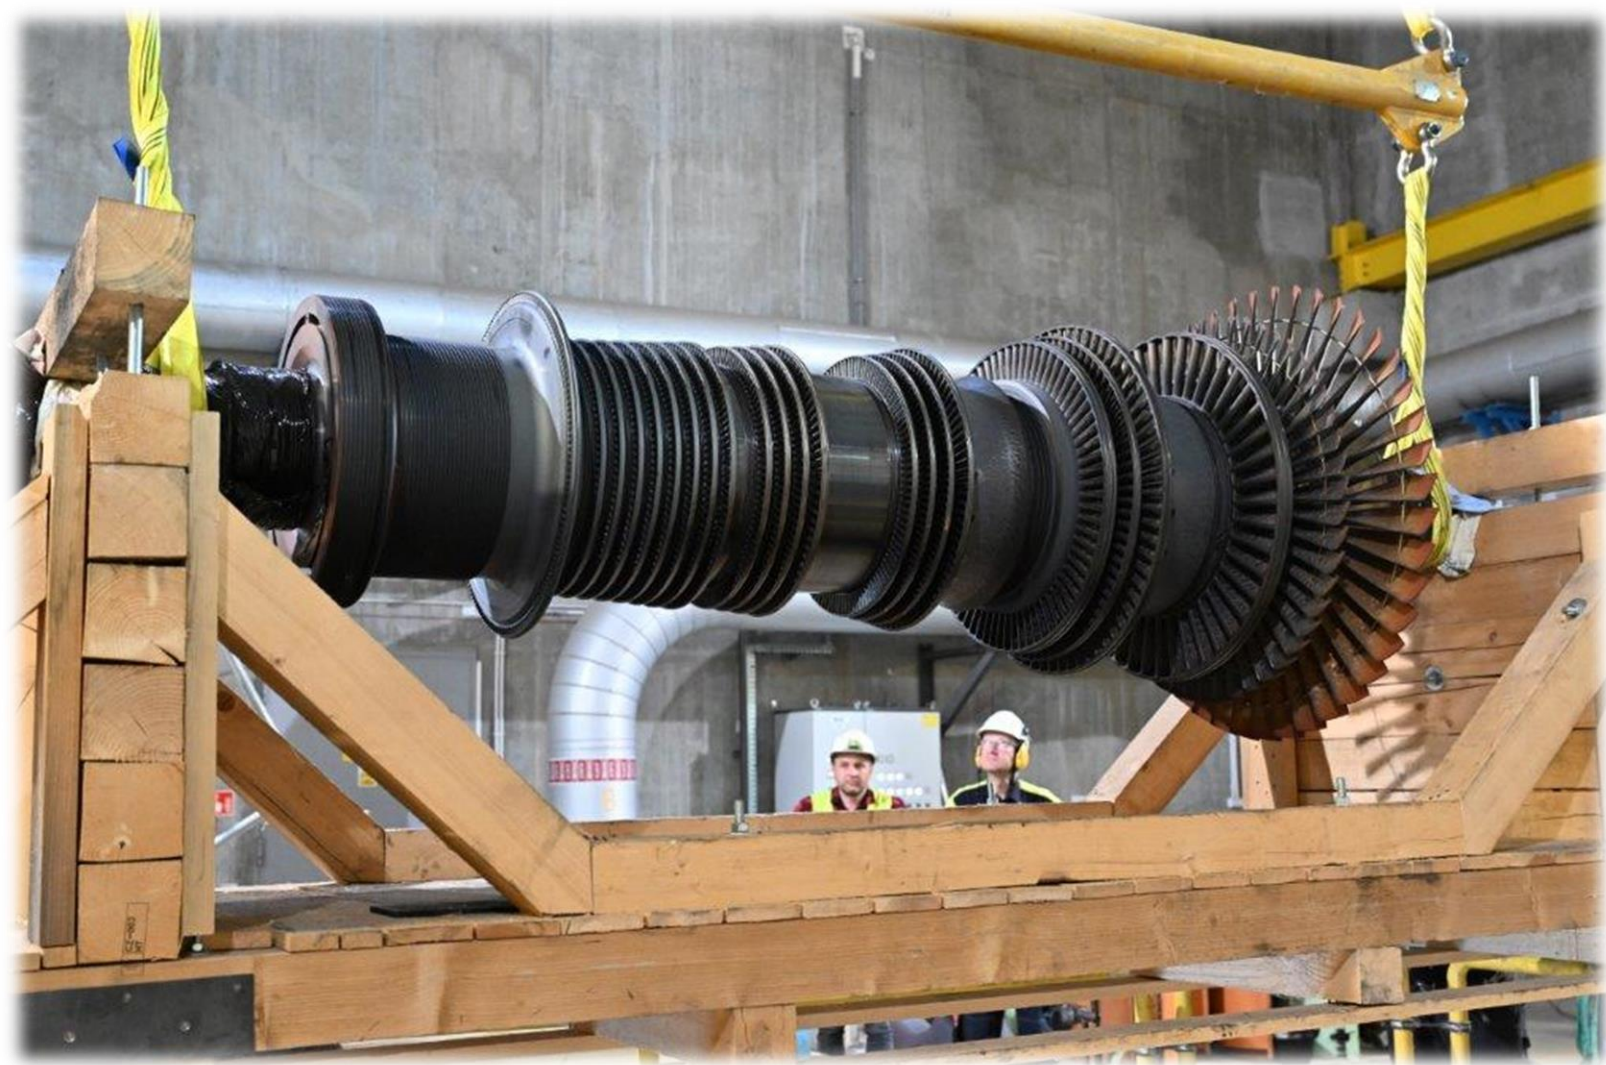
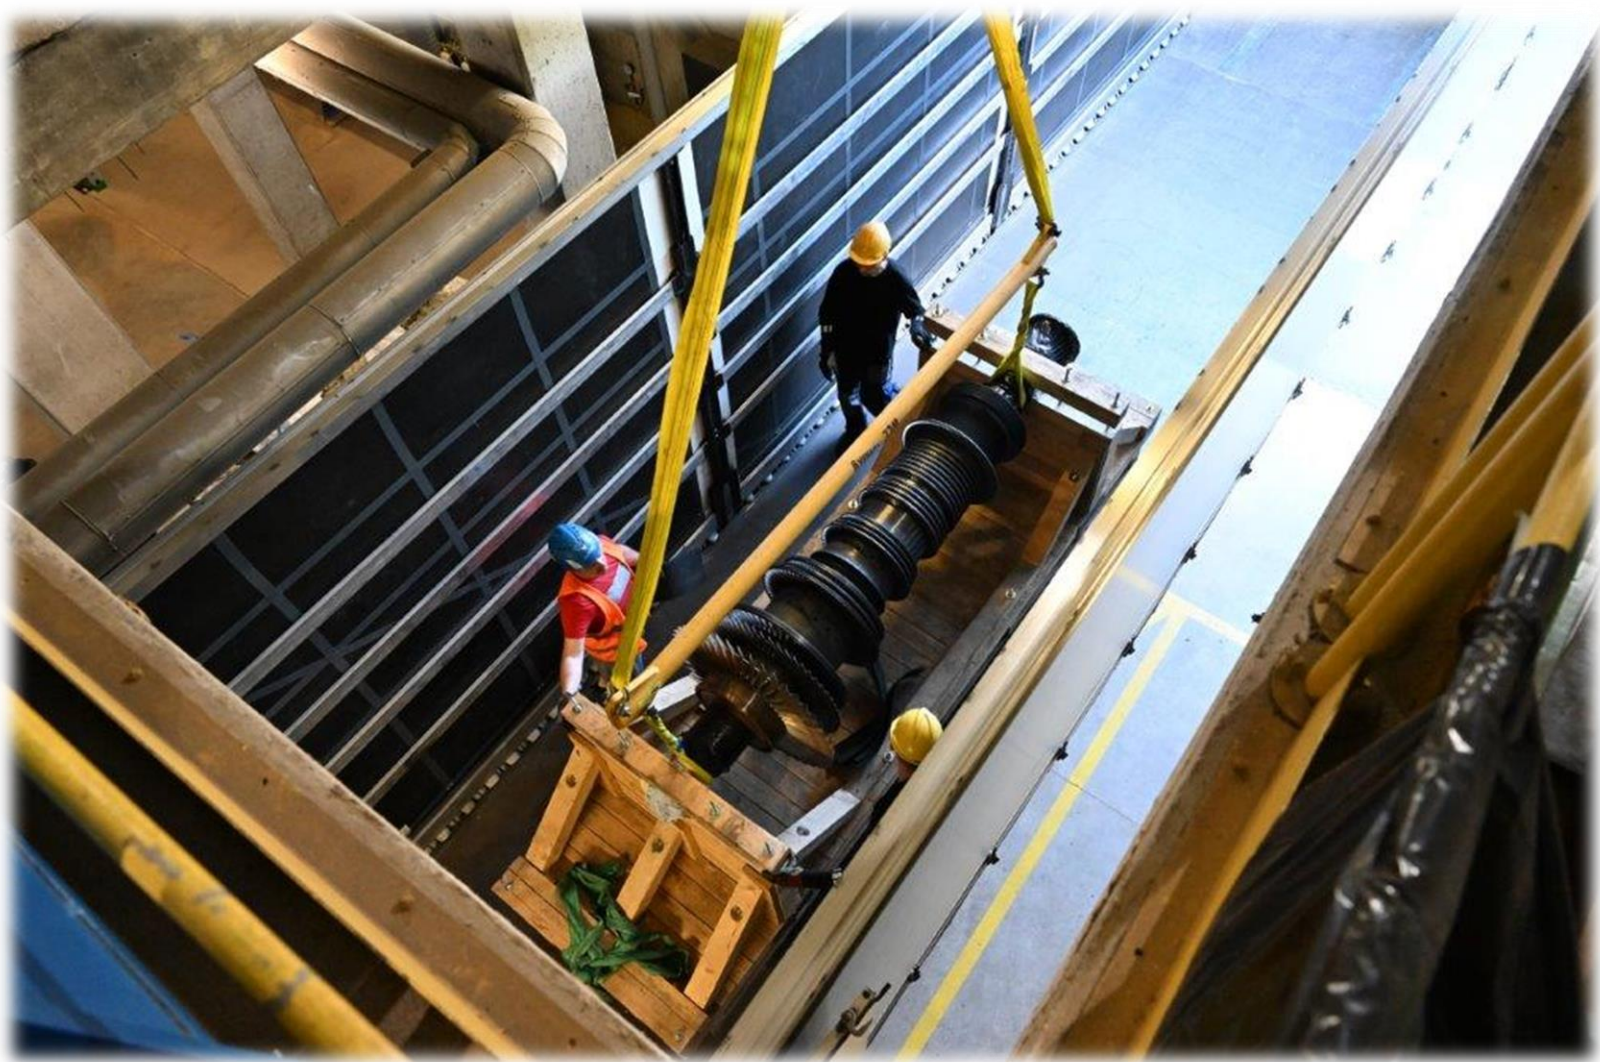
Zakres naprawy warsztatowej obejm łopatkowych

- ✓ Czyszczenie obejm łopatkowych po transporcie i rozpakowaniu
- ✓ Przygotowanie obejm łopatkowych do pomiarów
- ✓ Pomiar odkształceń
- ✓ Demontaż łopatek z obejm
- ✓ Przygotowanie i wykonanie oględzin
- ✓ Defektoskopowa inspekcja obejm i łopatek
- ✓ Piaskowanie obejm
- ✓ Demontaż i montaż bandaży łopatkowych
- ✓ Kalibracja rowków
- ✓ Montaż łopatek
- ✓ Pomiar obejm łopatkowych po naprawie
- ✓ Przygotowanie obejm łopatkowych do transportu

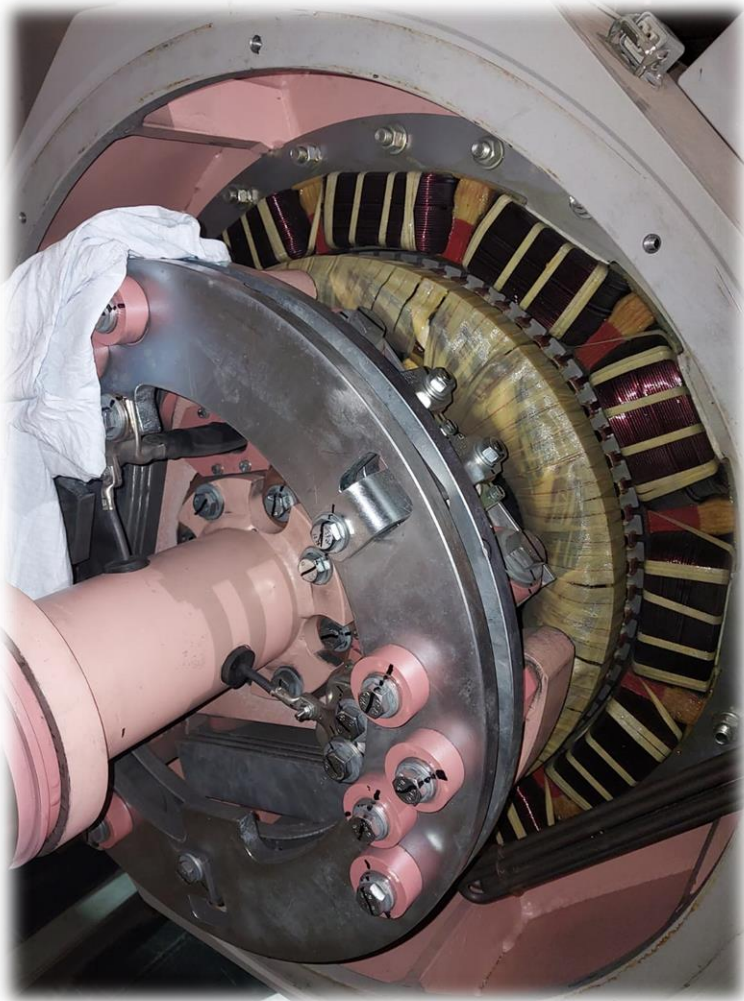
Generator

Analiza całego zestawu wyników badań pozwala stwierdzić, że

- ✓ izolacja uzwojeń stojana posiada dostateczny zapas wytrzymałości dielektrycznej. Wyniki pomiarów napięcia stałego oraz współczynnika strat dielektrycznych $\text{tg}\delta$ potwierdzają tę ocenę.
- ✓ wyniki pomiarów wyładowań niezupełnych wskazują na proces degradacji izolacji uzwojenia stojana.
- ✓ zaleca się przeprowadzenie kolejnych badań diagnostycznych po 1 - 2 latach eksploatacji generatora, co pozwoli na monitorowanie procesów starzenia zachodzących w układzie izolacyjnym

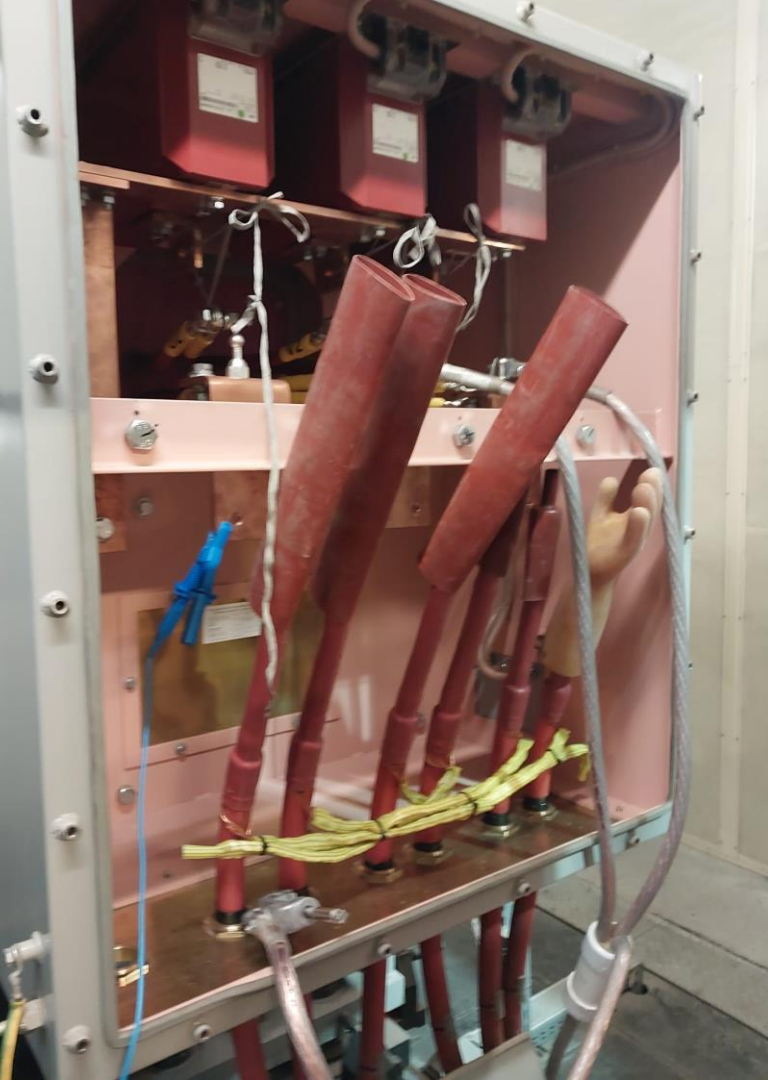
Linia kablowa

Na linii kablowej z obu stron zakończonych głowicami wewnętrznymi wykonano:

- ✓ sprawdzenie szczelności powłoki zewnętrznej
- ✓ pomiary ciągłości żył roboczych i powrotnych oraz rezystancji izolacji żył roboczych,
- ✓ próbę napięciową izolacji żył roboczych napięciem 0,1 Hz (VLF),
- ✓ pomiar rezystancji izolacji żył roboczych po próbie napięciowej.

Badana linia kablowa spełnia wymagania norm PN-E-04700:1998, PN-HD 620 S2:2010 w wykonanym zakresie i można podać napięcie.

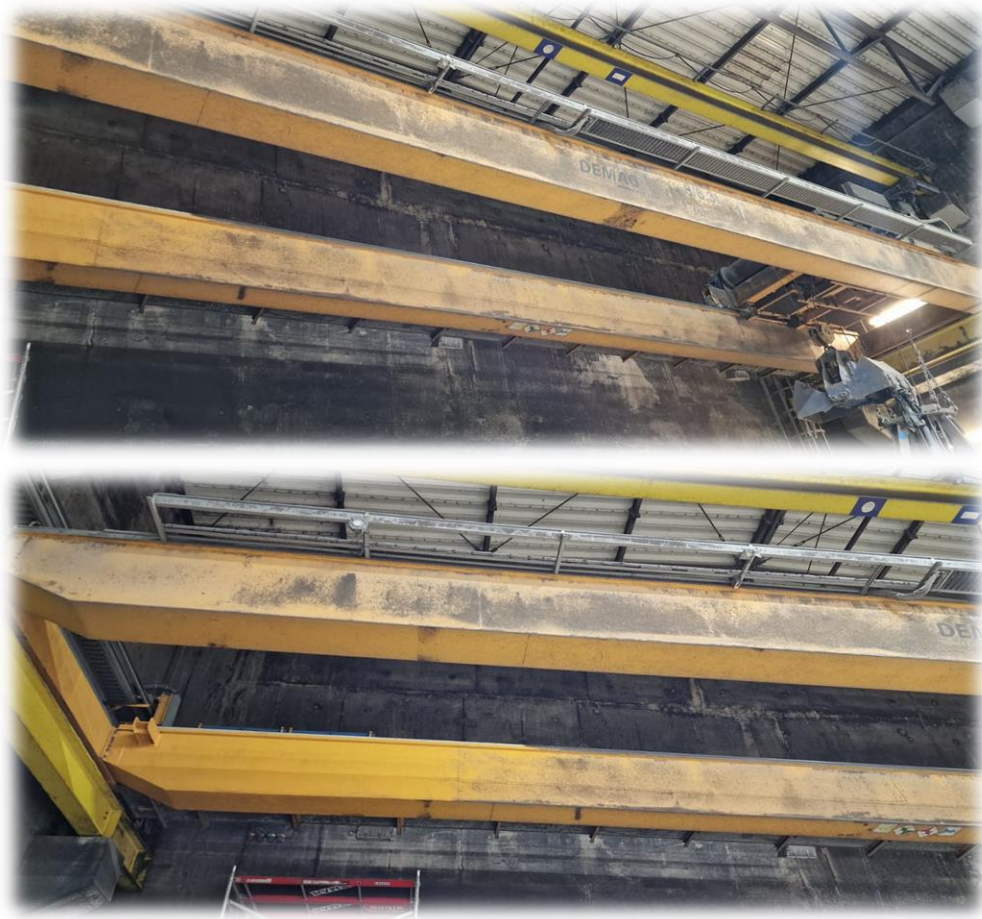
Suwnice w bunkrze
po 9 latach
eksploatacji

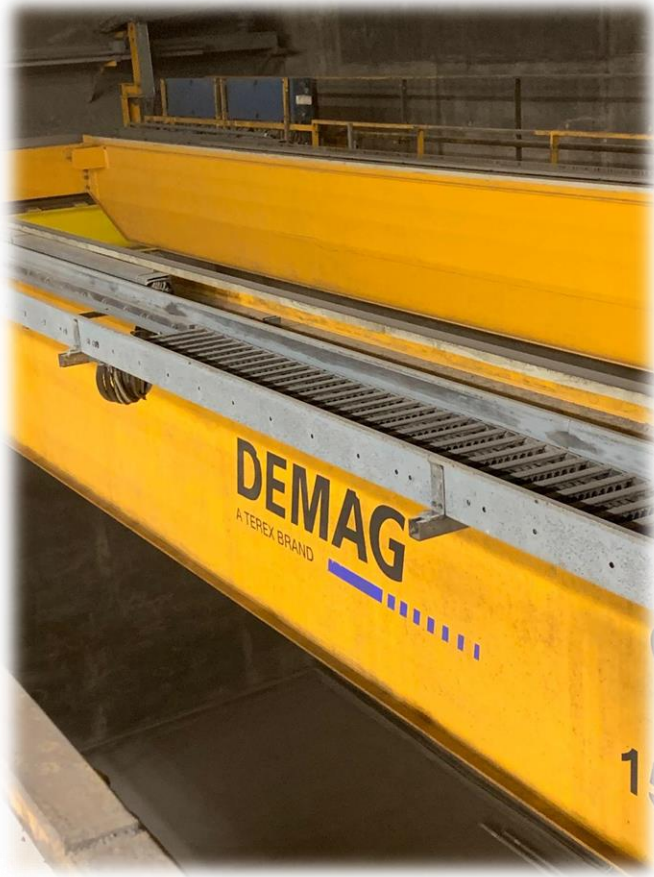
Suwnice w bunkrze
wyczyszczone
„suchym lodem”
