# Efekty modernizacji linii waloryzacji żużla

Kierownik Działu Waloryzacji  
ZTUOK w Koninie

**X Seminarium**

**Eksploatacja zakładów TPOK  
– doświadczenia**

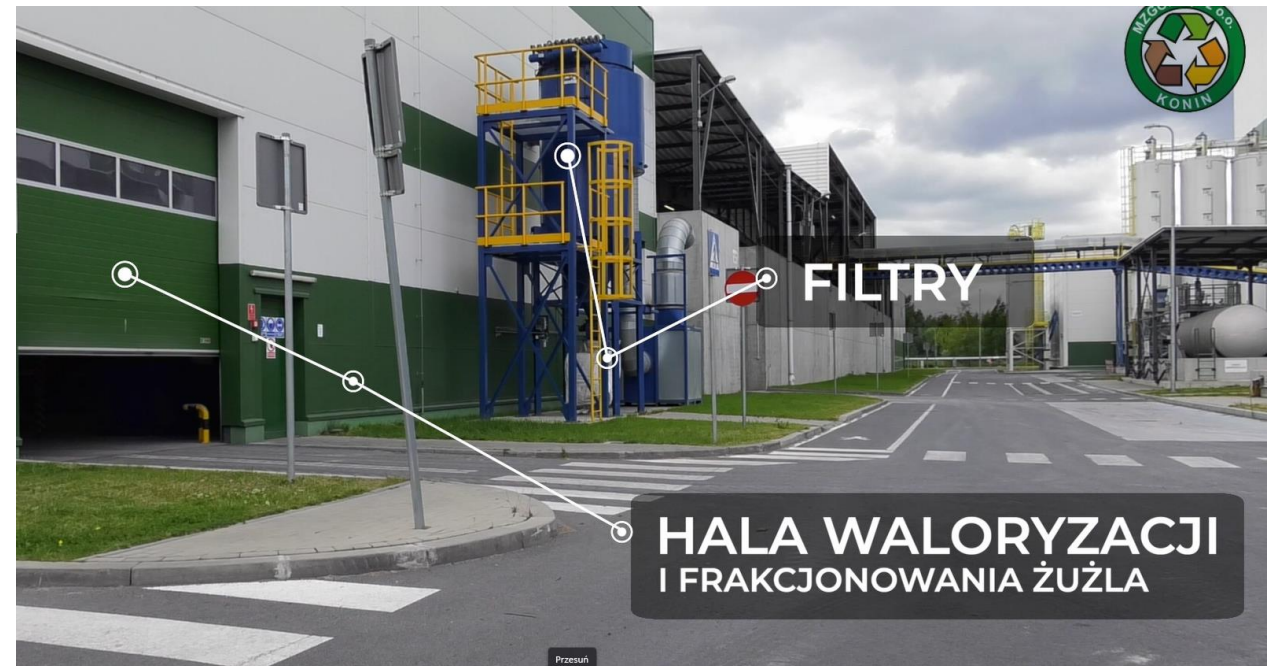
- Hala waloryzacji ( żelbetonowa)
- Wydzielona hala odzysku metali i frakcjonowania żużla
  - Powierzchnia 1 172 m<sup>2</sup>
  - Kubatura 12 700 m<sup>3</sup>
- Oczyszczanie powietrza – system filtrów

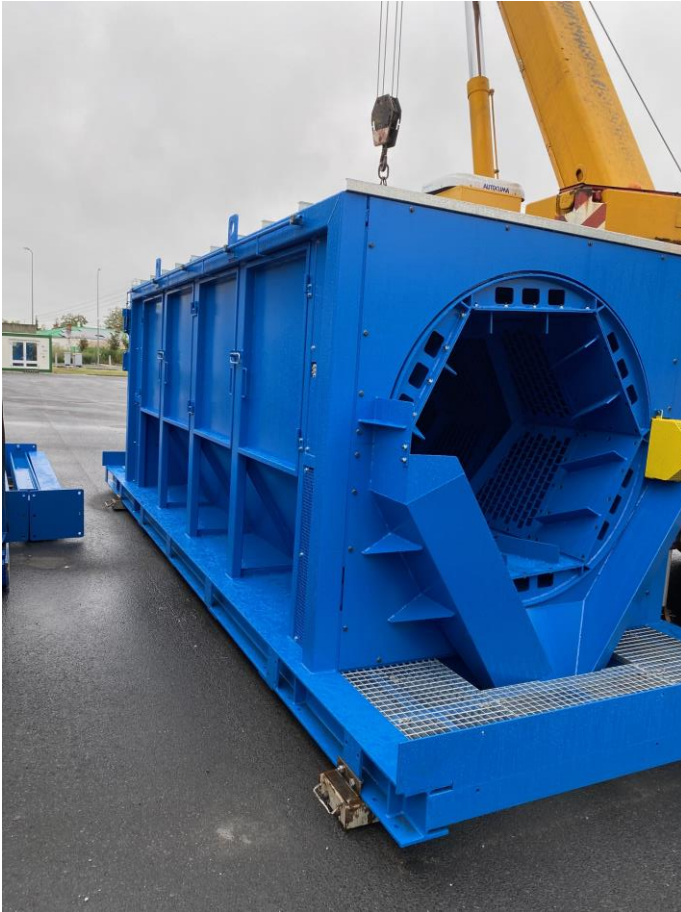
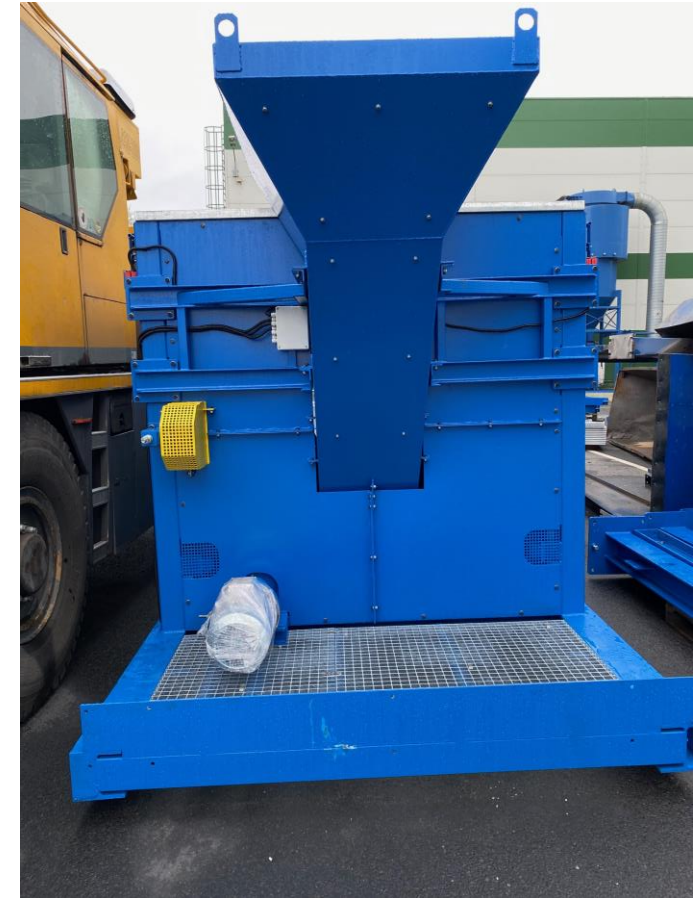
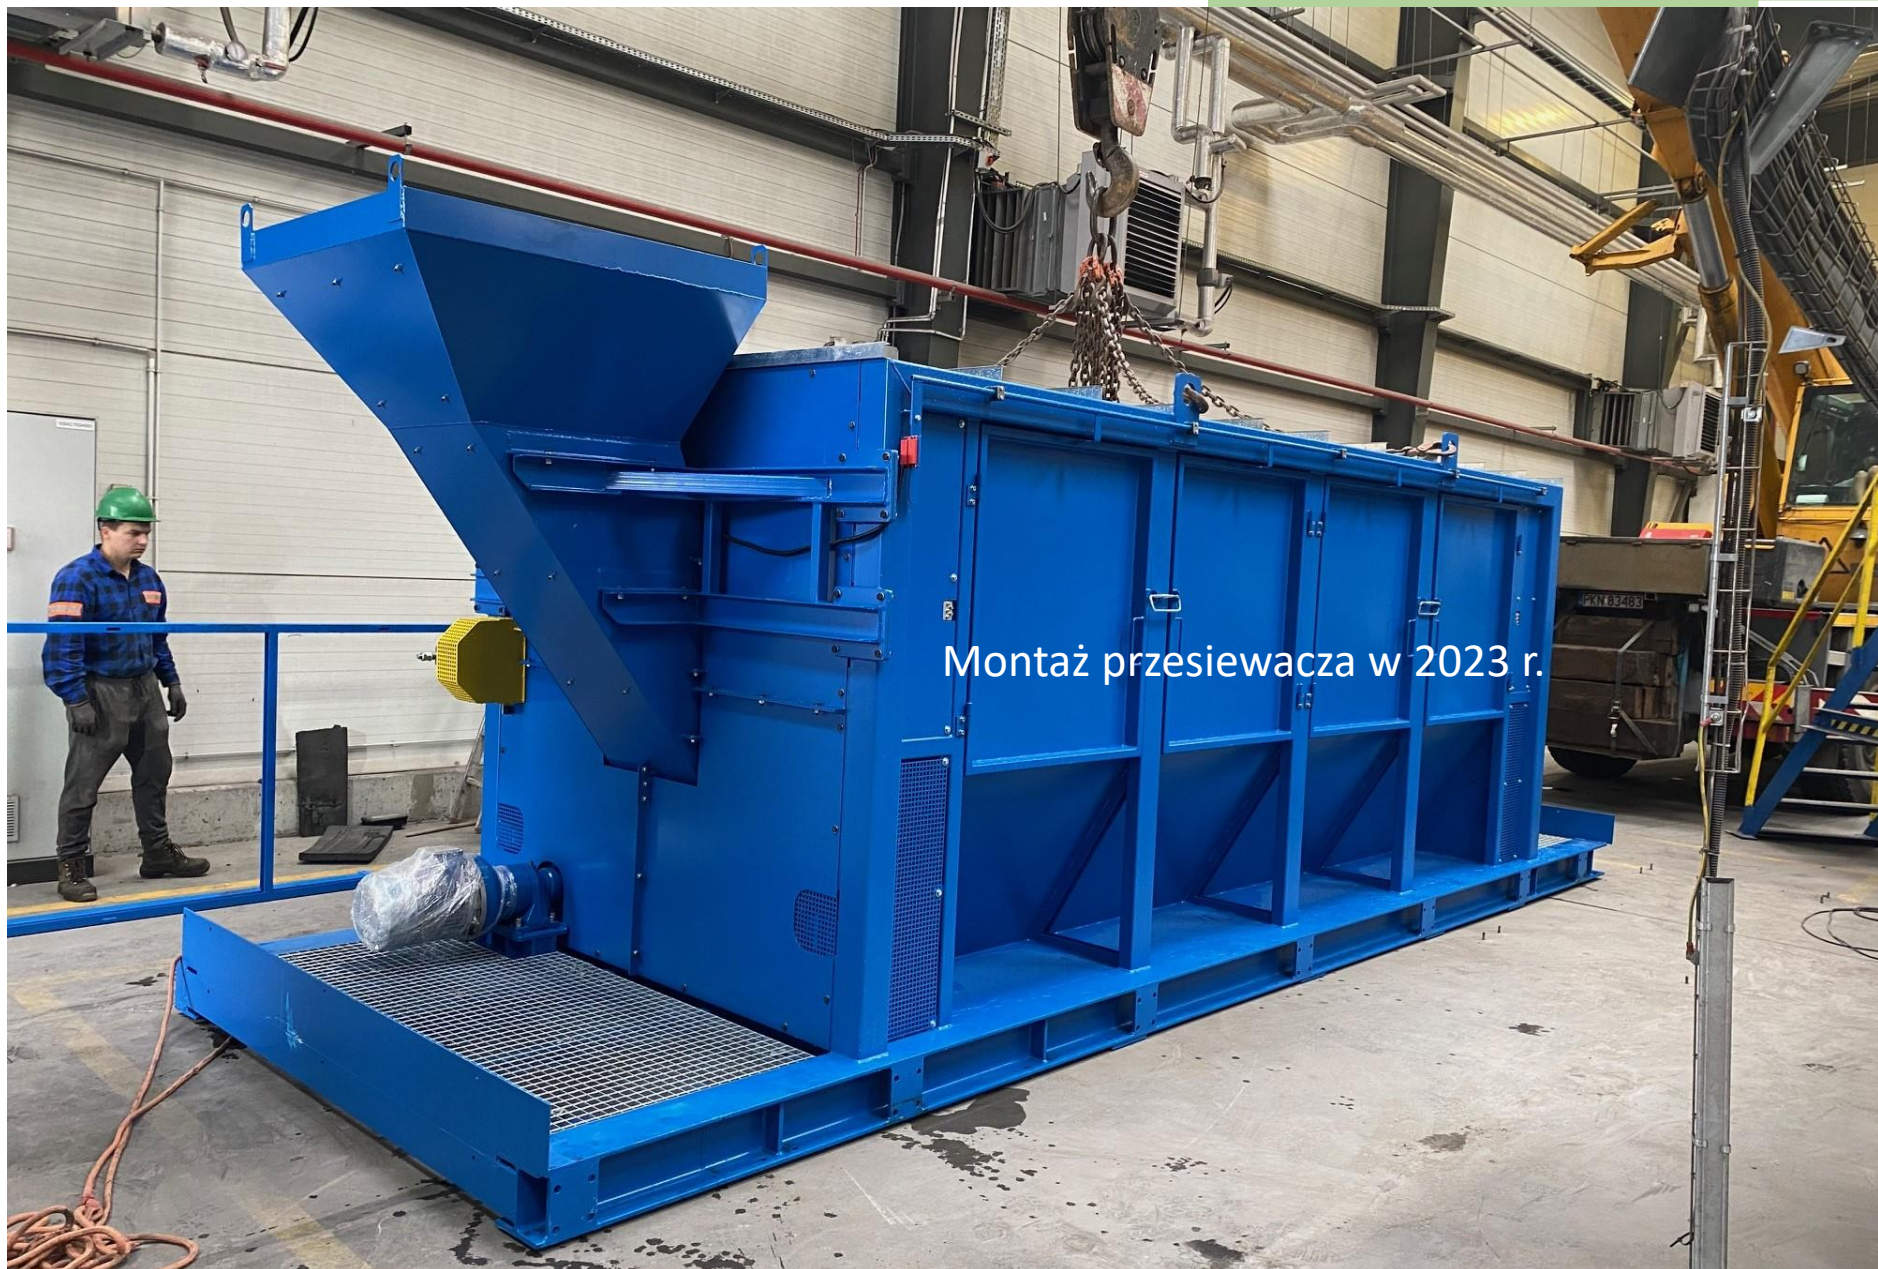
Przesiewacz bębnowy

- W czerwcu 2023 roku wymieniony został dotychczasowy przesiewacz dwupokładowy na przesiewacz bębnowy .
- Modernizacja wymagała wykonania nowej konstrukcji wsporczej dla przesiewacza.
- Nowe urządzenie zwiększyło skuteczność odzysku metali nieżelaznych o blisko 400 %.

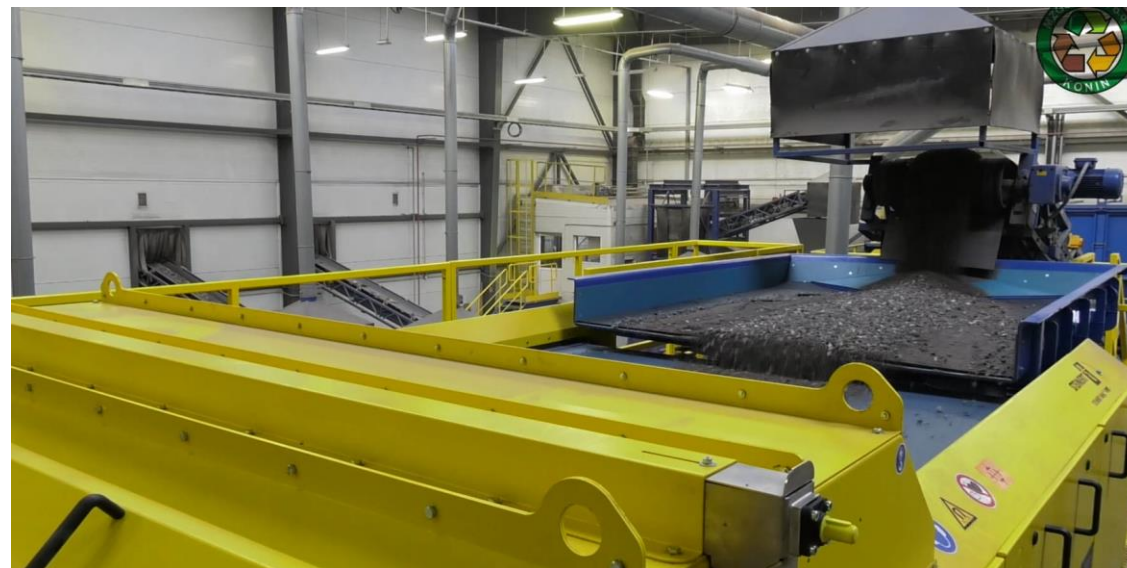
Montaż separatora wiroprowadowego

- W IV kwartale 2024 roku przygotowywane były konstrukcje i zamawiane urządzenia, a w grudniu przystąpiono do ich montażu.
- Modernizacja obejmowała zabudowanie separatora wiroprowadowego firmy Steinert o szerokości stołu wynoszącej 2m. Zaprojektowano konstrukcję wsporczą w układzie ram stalowych do posadowienia stołu wibracyjnego i separatora wraz z podestem obsługowym oraz schodami .

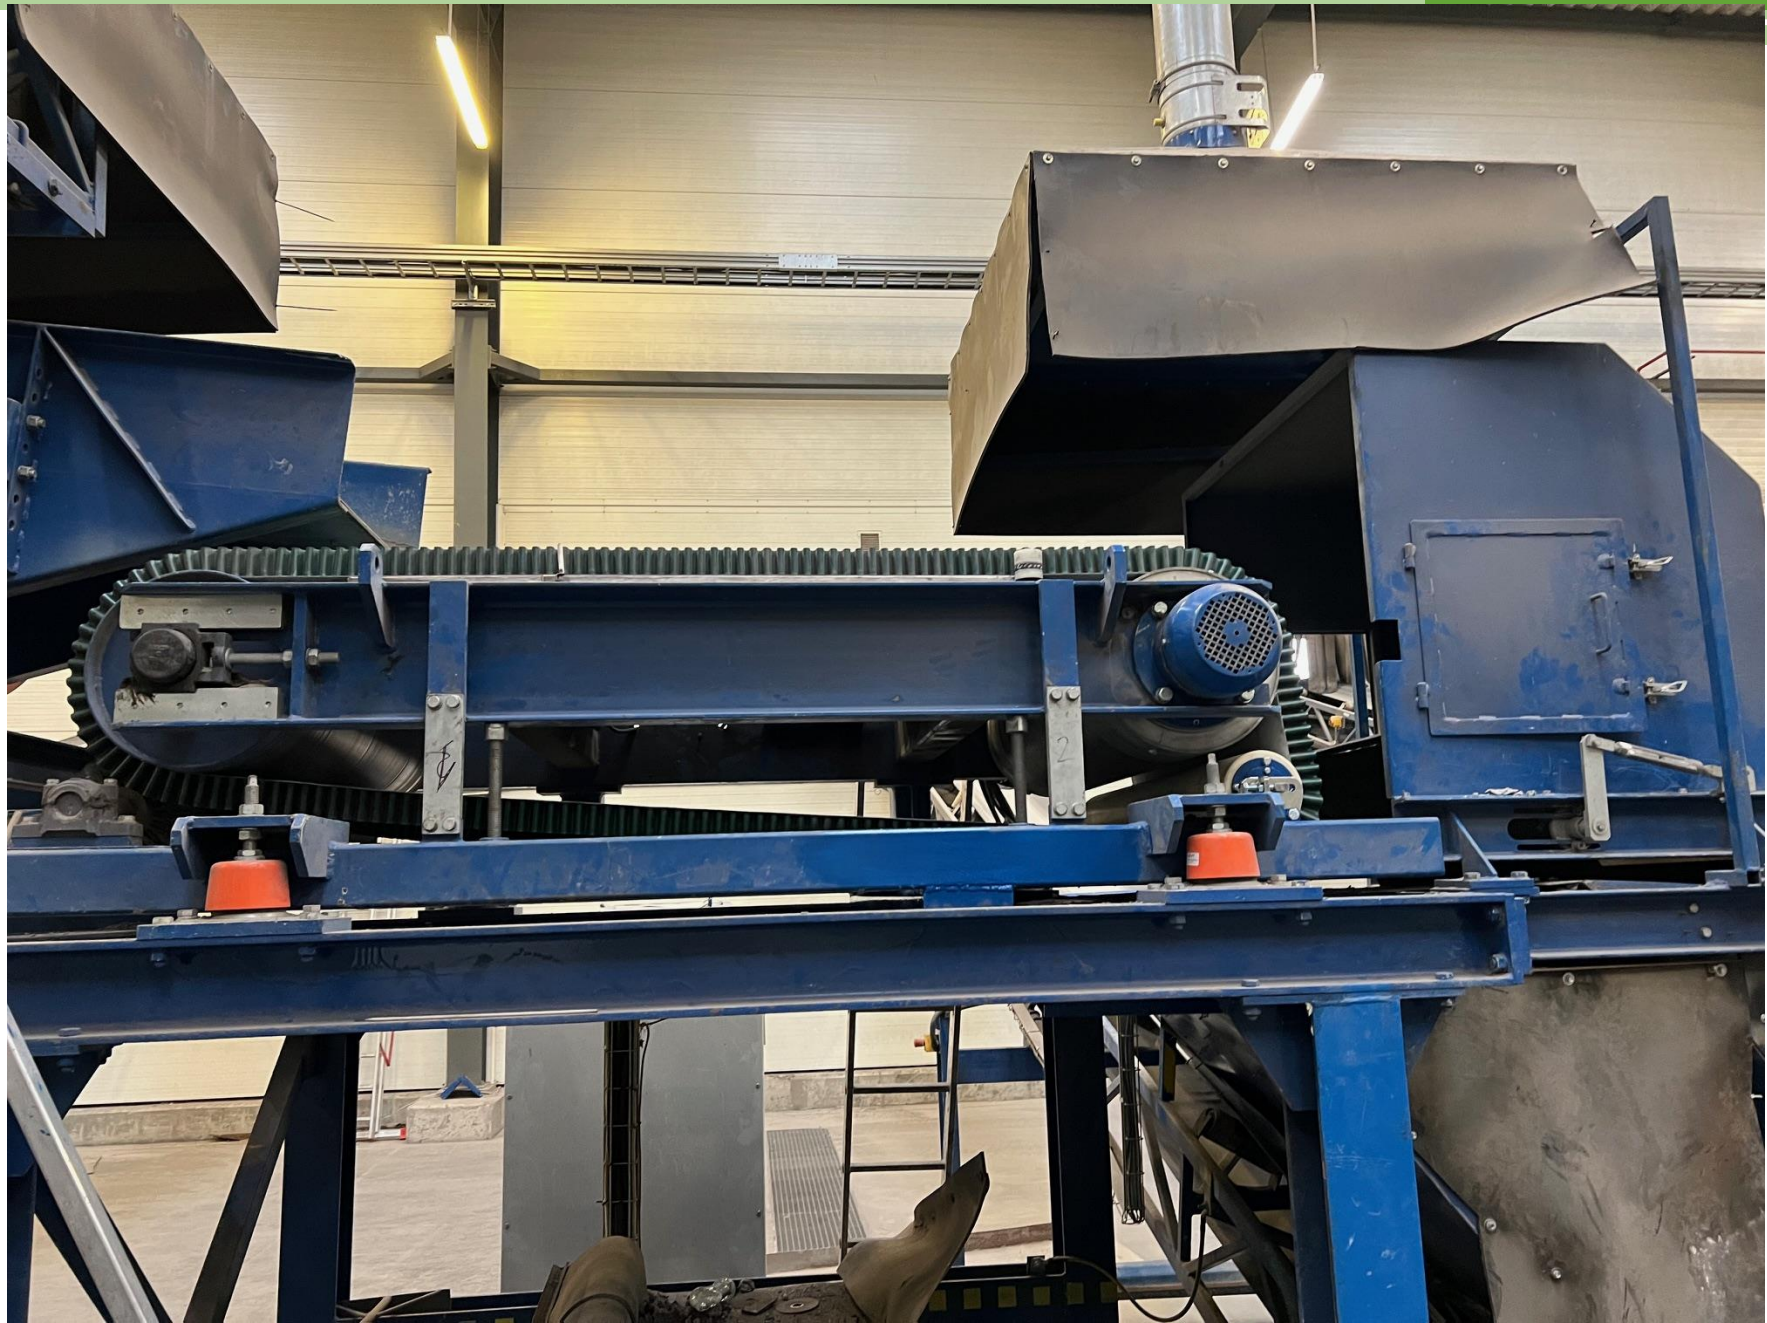
Montaż separatorów

- Modernizacja dwóch separatorów wiropędowych firmy Magnetix polegająca na:
  - zmianie układu rolek na taśmie w celu poprawienia skuteczności odzysku metali nieżelaznych
  - montażu nowego rotora na separatorze frakcji drobnej który również ma poprawić skuteczność odzysku .

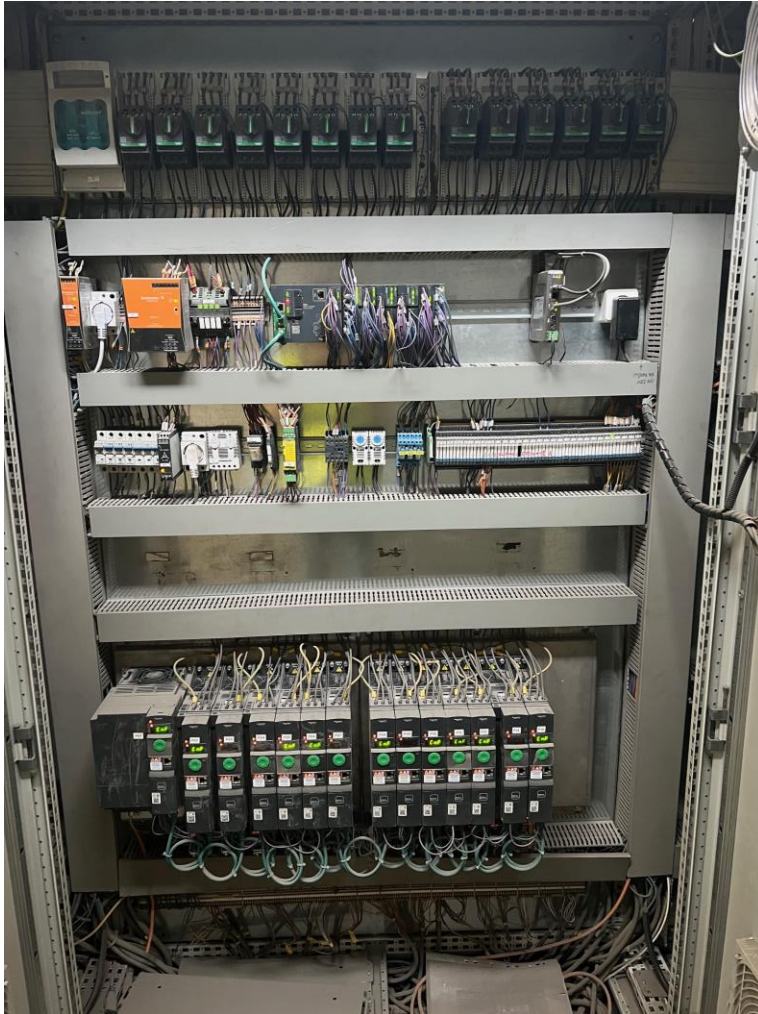
Szafa sterownicza

- Kolejny etap to:
- odpowiednie dobranie i wymiana falowników dedykowanych urządzeniom zmodernizowanej linii
- wykonanie nowego programu sterującego pracą linii waloryzacji zużła .

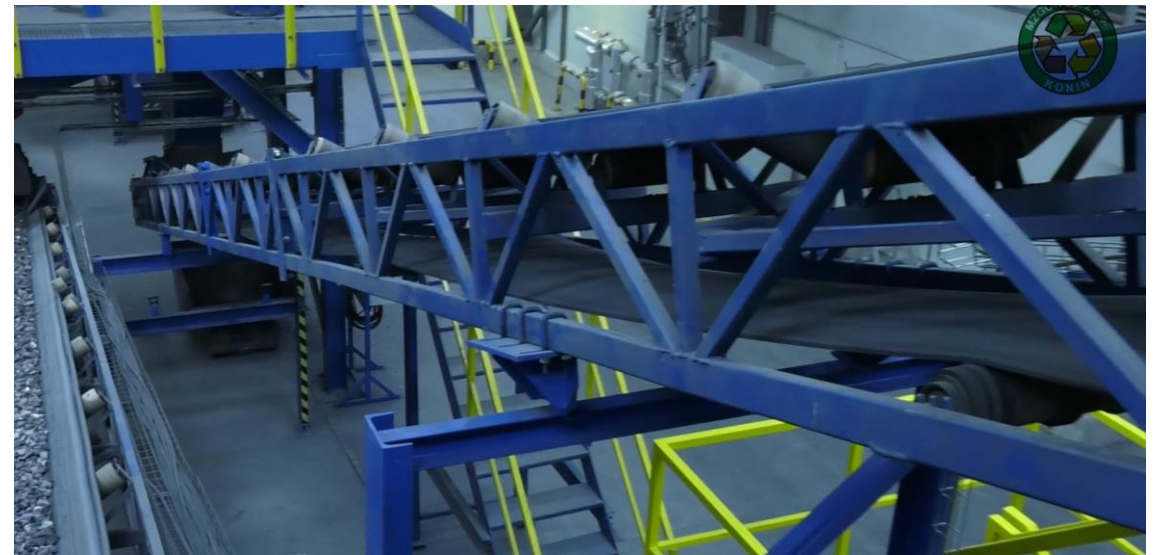
- Zarząd MZGOK zapewnia środki własne na działania modernizacyjne umieszczając je w rocznych planach inwestycyjno-modernizacyjnych.
- W latach 2023 – 2025 na modernizacje przeznaczono ze środków własnych blisko 3 mln zł.
- Szacujemy, że dotychczasowe nakłady „zwrócą się” w ciągu 2 lat

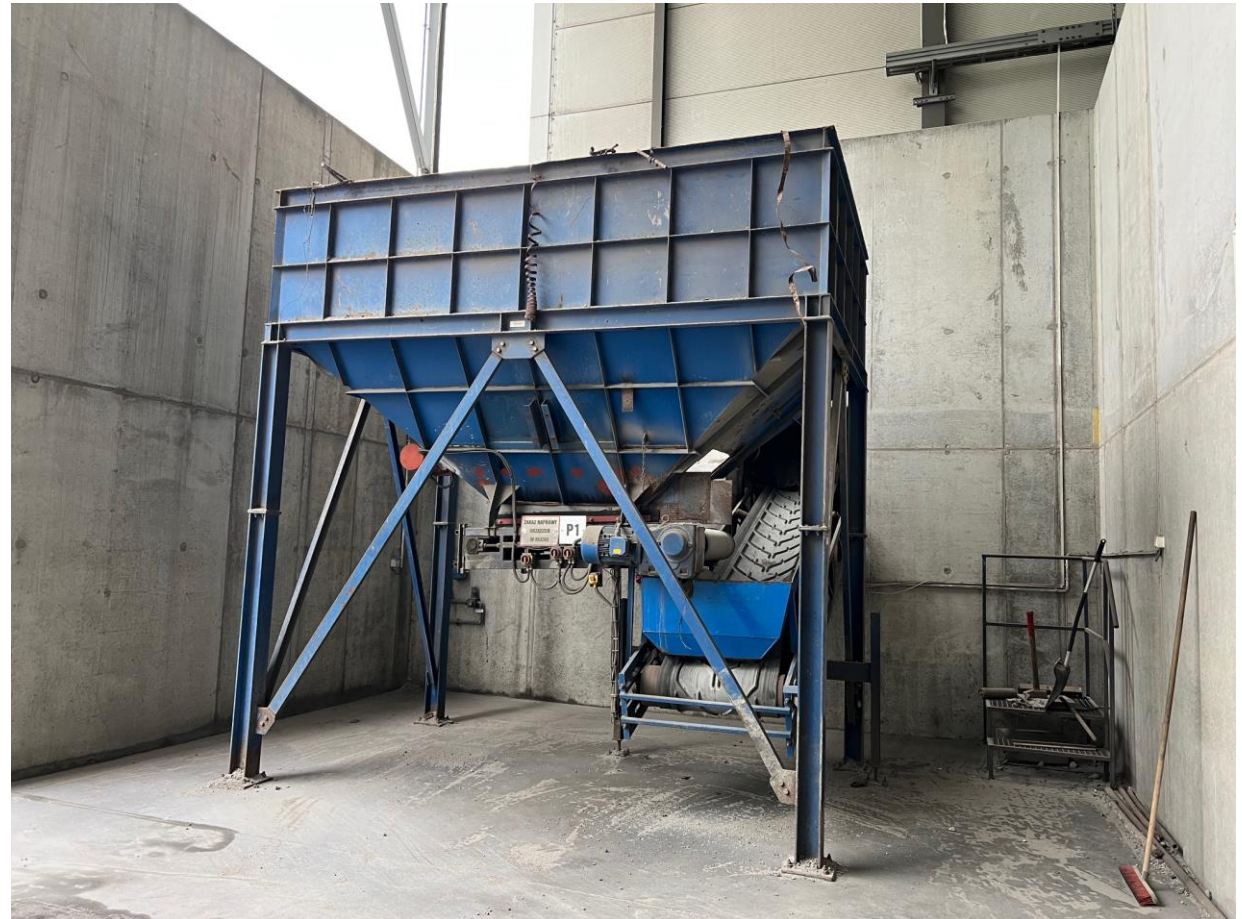
Modernizacja kosza zasypowego poprzez zastosowanie:

- podnoszonej hydraulicznie kraty do zatrzymania nadfrakcji,
- stołu wibracyjnego do podawania żużla na taśmociąg.

1. Modernizacja kosza zasypowego
2. Montaż dodatkowego bębnowego separatora elektromagnetycznego wraz ze stołem wibracyjnym do separacji metali żelaznych .
3. Zabezpieczenie taśmy i rotora separatora wiropiętowego przez uszkodzeniami spowodowanymi metalami żelaznymi w żużlu.
